羽田空港、航空機衝突炎上事故を探る。

「日本航空機と海上保安庁の航空機」

(2024年(令和6年)1月2日午後5時47分27秒)

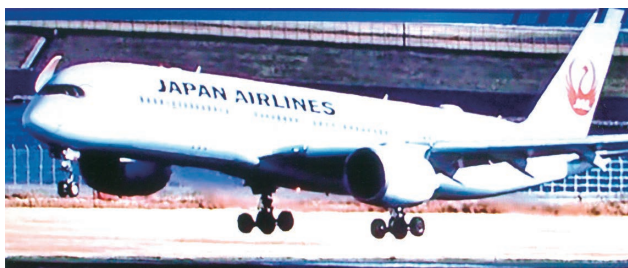
JAL機、エアバスA350型機。全長67m。乗客367人。パイロット3人。乗務員9人。満席だった。計379人。

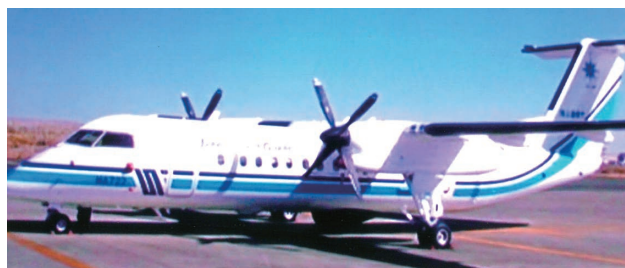
海上保安庁航空機、羽田航空基地所属のMA722。長さ25.68m。幅27.43m。高さ7.49m。プロペラ機。ボンバルディアDHC8型

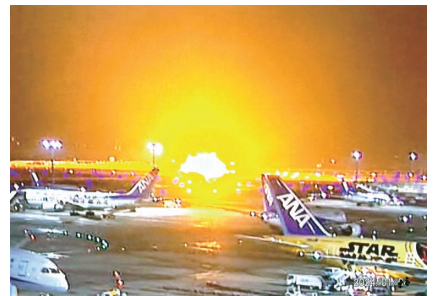
海保機が滑走中に炎上した瞬間

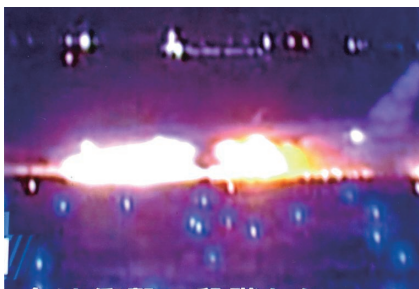
JAL機が炎上した。機体損失150億円という

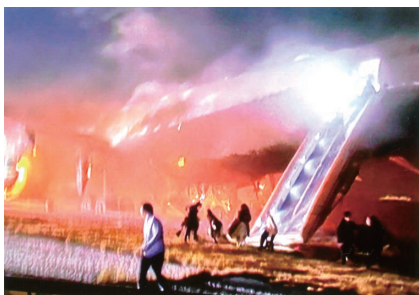
JAL機、後方のシューターで降りた乗客。機体の後方が高くなりシューターが急降下したという

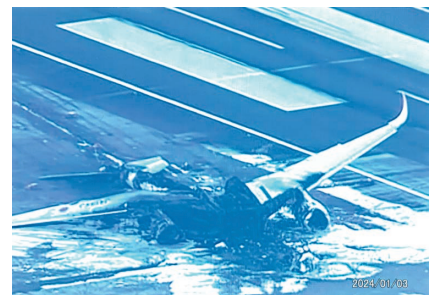
翌日C滑走路の側に無惨な姿を残すJAL機

3日朝時点では、衝突現場付近とみられるC滑走路上に海保機の残骸があり、その約1キロ先の滑走路右側にはJAL機の残骸が無残にのこされていた。
