「見たり、聞いたり、探ったり」No.279

青木行雄

奈良・東大寺(華嚴宗大本山)、散策 「大仏殿」(世界一の木造建築)・南大門

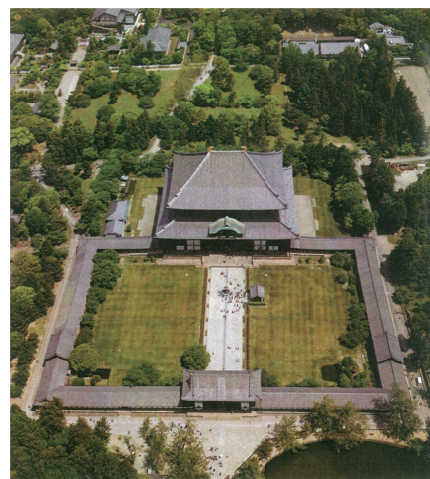
ドローンによる「大仏殿」全景、
パンフより

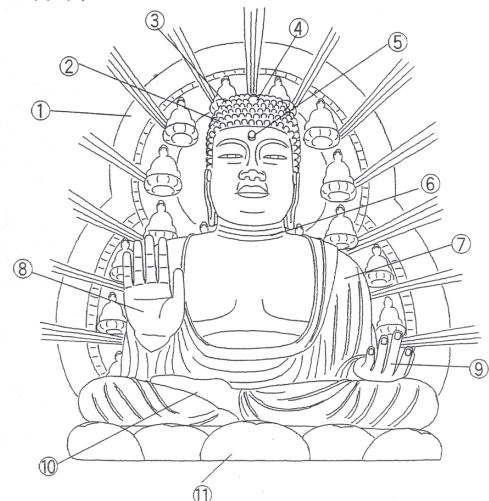
盧舎那仏

| ①光背(こうはい) 光の造形化 | ⑦衲衣(のうえ) 長い方形の布 |
| ②螺髮(らほう) 貝がらのような形に巻いた髪 | ⑧施無畏印(せむいいん) 手を上げ、てのひらを外に |
| ③肉髻(にくけい) 頭の盛り上がった部分 | ⑨与願印(よがんいん) 手を差し出し、てのひらを外に |
| ④肉髻珠(にくけいしゅ) 智慧の光明を象徴 | ⑩結跏趺坐(けっかふざ) 両足を交差させ、両足先を腿の上に |
| ⑤白毫(びやくごう) 渦巻く毛を造形化 | ⑪蓮華座(れんげざ) 蓮華形の台座 |
| ⑥三道(さんどう) ふくよかな首の表現 | |

盧舎那仏の説明だが②螺髮(らほう)という貝がらのような形に巻いた髪が何個あるか、大仏にはかならずあるので興味があつたはずねたら、何と「492個」あるという、おどろきであった。実物を見学して下さい。

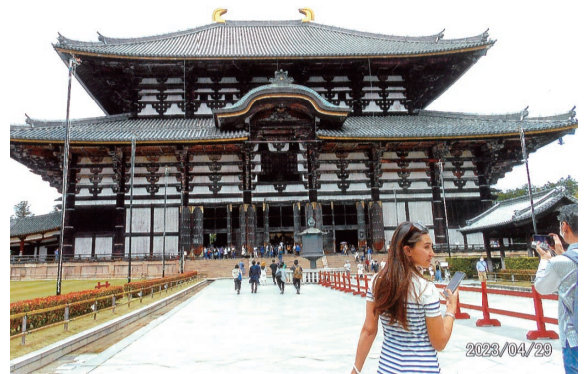
「大仏殿」(東大寺金堂)を正面から写す。ドでかい建築物であった。

正面57m

側面50.5m

高さ48.7m

江戸時代(宝永6年・1709)国宝

大仏殿は、最初の兵火で焼失後、1195年(建久6)に再建したが、1567年の焼失後は長く再建がかなわず、125年後の1692年(元禄5)によようやく再建された。現在の大仏殿は、この江戸時代の3代目の建物である。正面は57mを超え、高さは約49m、木造建築としては、世界最大の大きさを誇っている。江戸期には、大仏殿を取り囲む廻廊、正面の中門、東西の楽門(いずれも重文)も再建された。

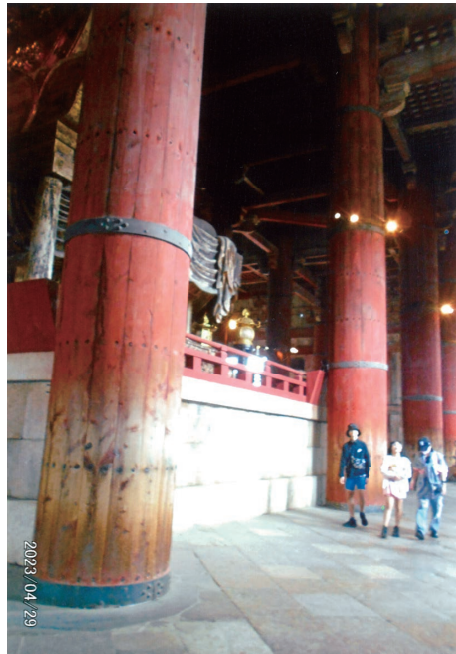
集木材の柱
全部で60本あるという。

縮小の背景には資金難とともに、深刻な用材(木材)不足があった。奈良時代や鎌倉時代のような巨木が十分に見つけれず、多数の木材を東ね、鉄のたがで締めた集木材が使われた。今回見て来たが、何んと全部大きさはおなじではないが直径約1.5mの柱が60本もあり、写真でおわかりのように下から上まで8ヶ所程の鉄帯でまかれていた。

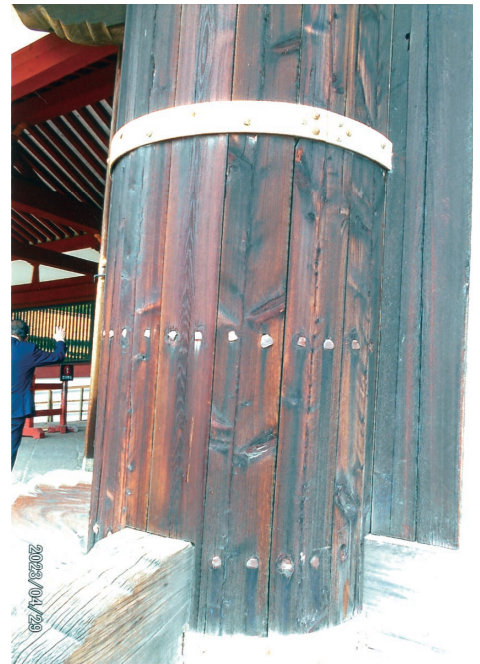
柱は直径1.5m。上まで8本ぐらい鉄板がまかれていた。
柱は桧材である。
節ありはかまわず使われているようだ。
1本の柱で中まで入れると20本以上か?

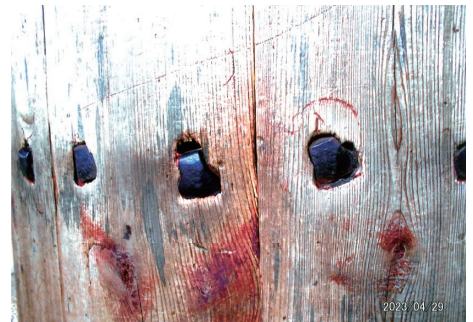
1枚1枚大釘でとめられている中間部分

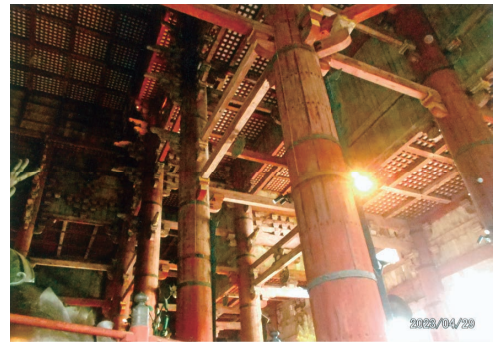
内部、木造の様子、柱本数60本

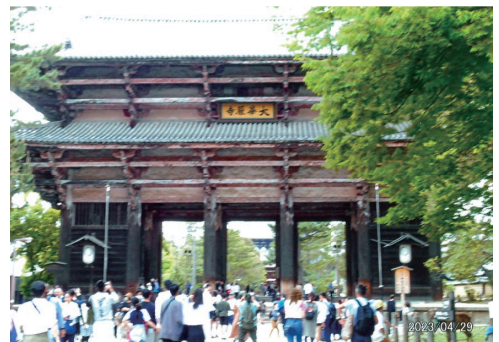
南大門、入口、当日外人が多く、びっくりした。
焼けのこりの鎌倉時代の建築物。
高さ25.46m
鎌倉時代(正治元年・1199) 国宝

その南大門の柱には、たくさんのくぼみがあった。戦国時代、奈良を舞台に対立した三好三人衆と松永久秀の軍が、火縄銃による銃撃戦を繰り広げた時の弾痕だという。

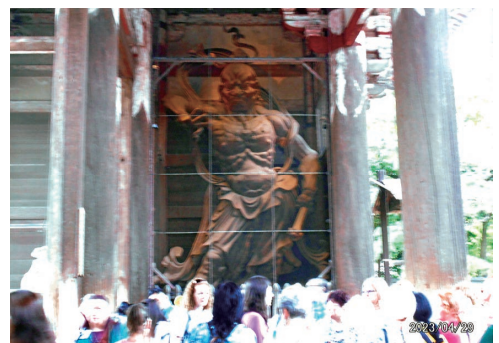
仏師・運慶らによる金剛力士像(木造)の南
大門
迫力満点、すごい。ゆっくり必見。
像高8.38m
鎌倉時代、国宝
