## 「薬師寺東塔改修工事見学」

深谷木材(株)

深谷 昇

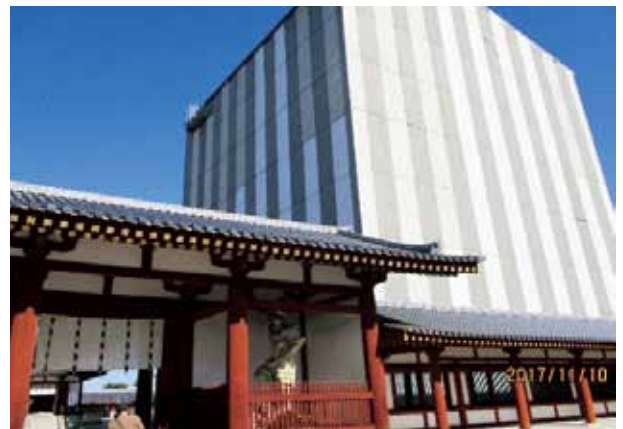
解体修理中の薬師寺東塔

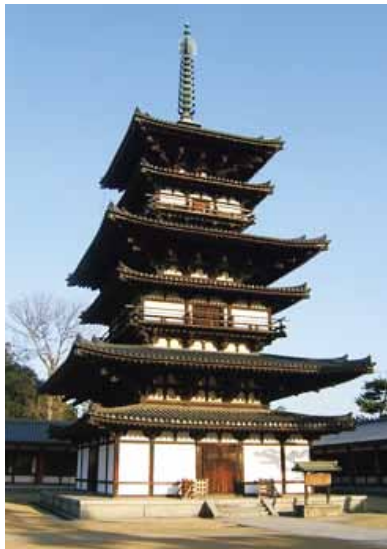
改修工事前の薬師寺東塔

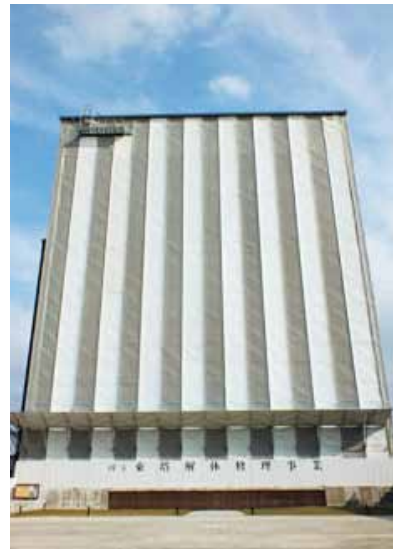
東塔覆屋

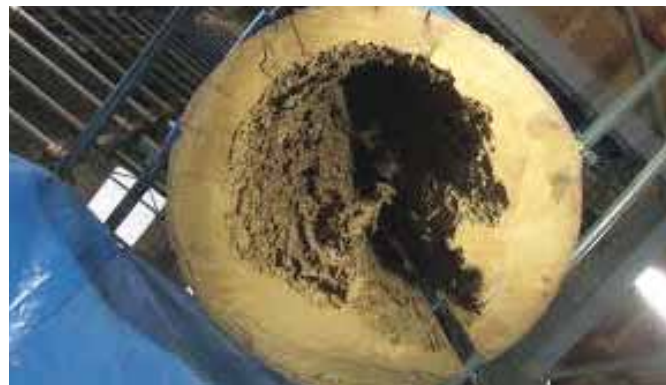
心柱の根元から2メートルが腐って空洞に。  
元から高さ約2メートルを取り換える。天竜川上流の大木を伐採しつなぎ合わせた。

心柱の伐採年を年輪年代測定法で実施した。これは大変なニュースで薬師寺東塔は平城京新築説と飛鳥時代の藤原京(694年～710年)からの移築説の論争が有って今回の年輪年代測定法で年輪が719年を示し720年代に伐採されたと出たそうです。ゆえに平城京遷都後の新築説が有力に成って移築派の薬師寺さんサイドは「これはまいった」と頭を抱えてるらしいです。

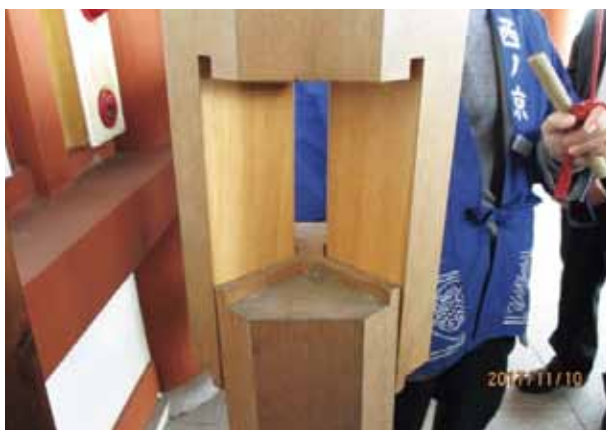
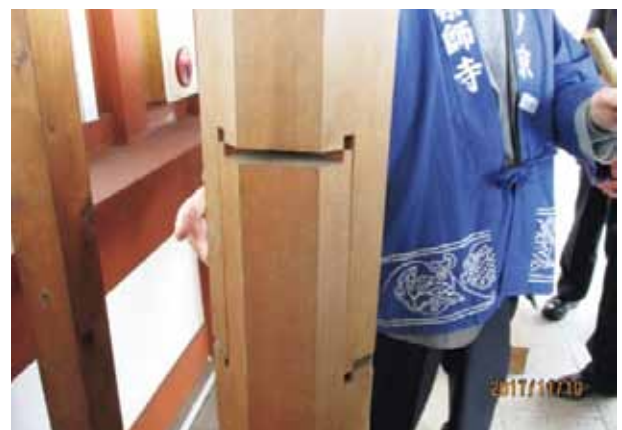
心柱継手はこんな複雑な加工です。説明の大工さんが上げ下げして見せてくれました。

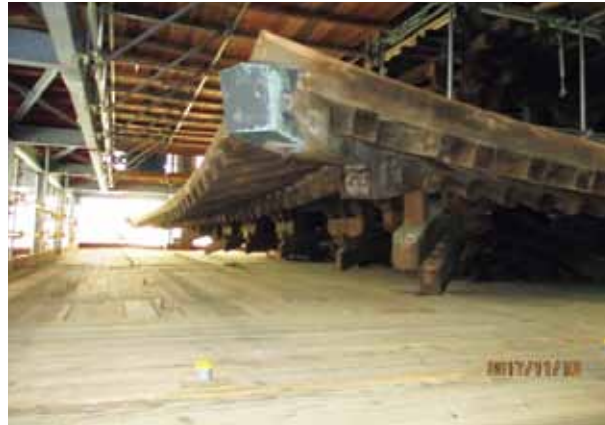
東塔が幾重にもしっかり隙間無く足場に覆われています。

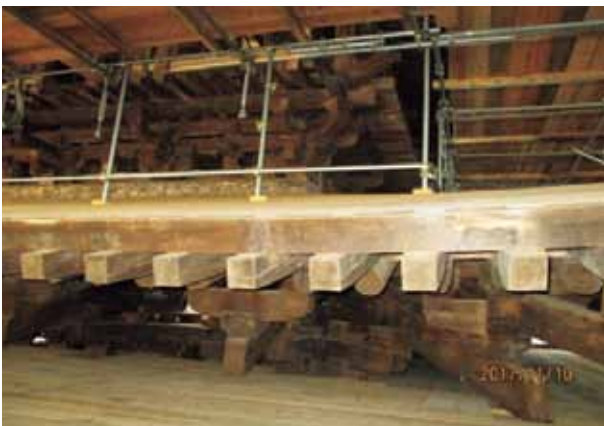
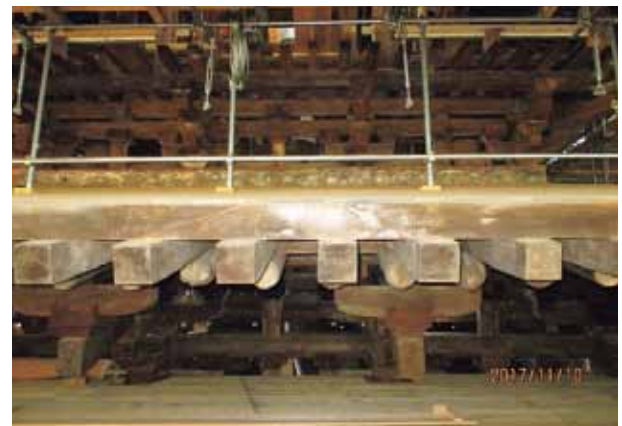
四角い垂木の下に丸く加工された垂木も見えます。肘木がしっかり垂木をそして屋根を支えています。野地板は全て新しく張り替えてあります。腰組が大迫力で迫ってきます。全ての部材が隙間無く見事に組みられています。
