首里城再建と木材乾燥機

月報委員会
副委員長 馬田 勝之
(三幸林産株式会社)

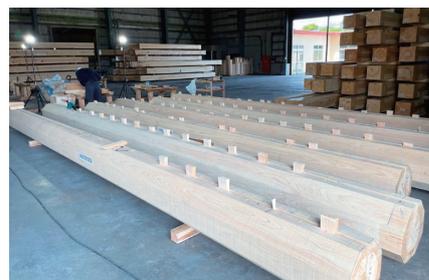
ヒノキ丸柱用

木材保管場所には約8mの丸柱用のヒノキの良材やケヤキ丸太が日本各地から集められて、宮大工さんたちの技術により再建の木材加工が始められていました。

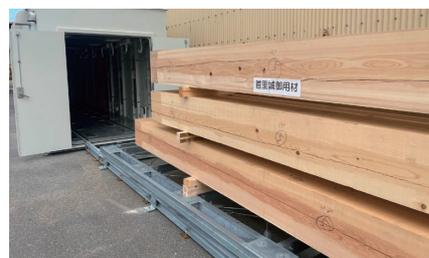
台車レールで搬出入

木材乾燥機は外寸、長さ9200mm、巾2350mm、高さ2800mmでトレーラーに載せて東京から海上輸送にて運ばれました。

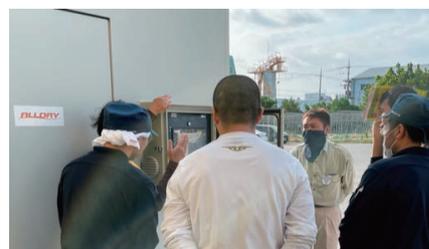
宮大工さんへ使用説明

乾燥機の温度設定は約38～40℃、木材をやさしく温めながら水分を抜いていきます。
